## RESTAURAREA UNEI URNE HALLSTATTIANE

Simona Violeta Gheorghe

Piesa ce face obiectul acestei comunicări este o urnă hallstattiană cu o înălțime de 50 cm, cu marginea răsfrântă și două apucători pe pântec. Aparține Muzeului de Istorie și Arheologie Prahova. Piesa a fost lucrată cu mâna din pastă ceramică grosieră; și a suferit o ardere necorespunzătoare, astfel încât este prezent miezul negru (carbon nears) în partea interioară a fragmentelor. Sunt vizibile elementele degresante: nisipul fin și grosier, fragmente de scoici pisate, etc. Piesa a fost descoperită în județul Prahova - Budureasca.

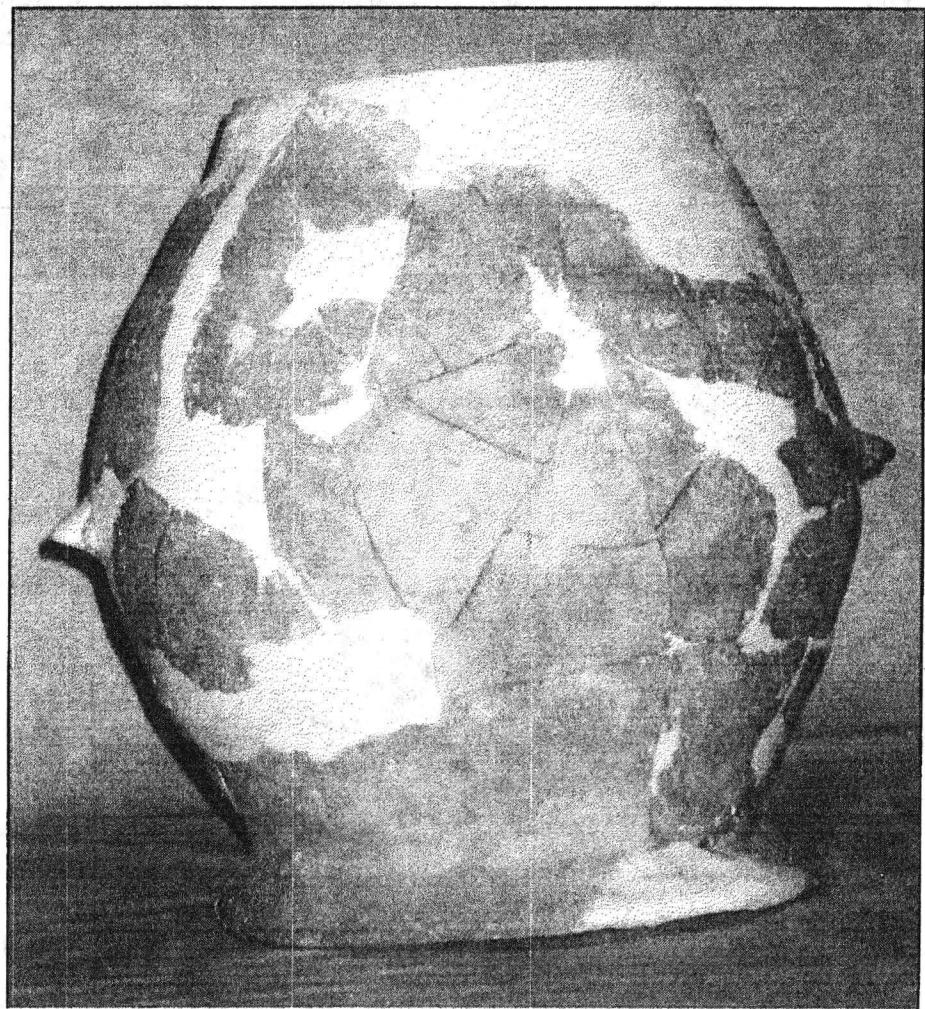
Urnă Hallstattiană (după restaurare)

După uscarea părților completeate s-a realizat finisarea gipsului turnat cu glasspapier de diferite granulații.

În final s-a efectuat o ușoară spălare prin tamponare cu apă distilată pentru îndepărtarea prafului de gips.
